鄂州葛店经济技术开发区住房和城乡建设局文件

鄂葛开建字〔2024〕2号

关于葛店经开区 2023 年第四季度建设工程 红黑榜项目的通报

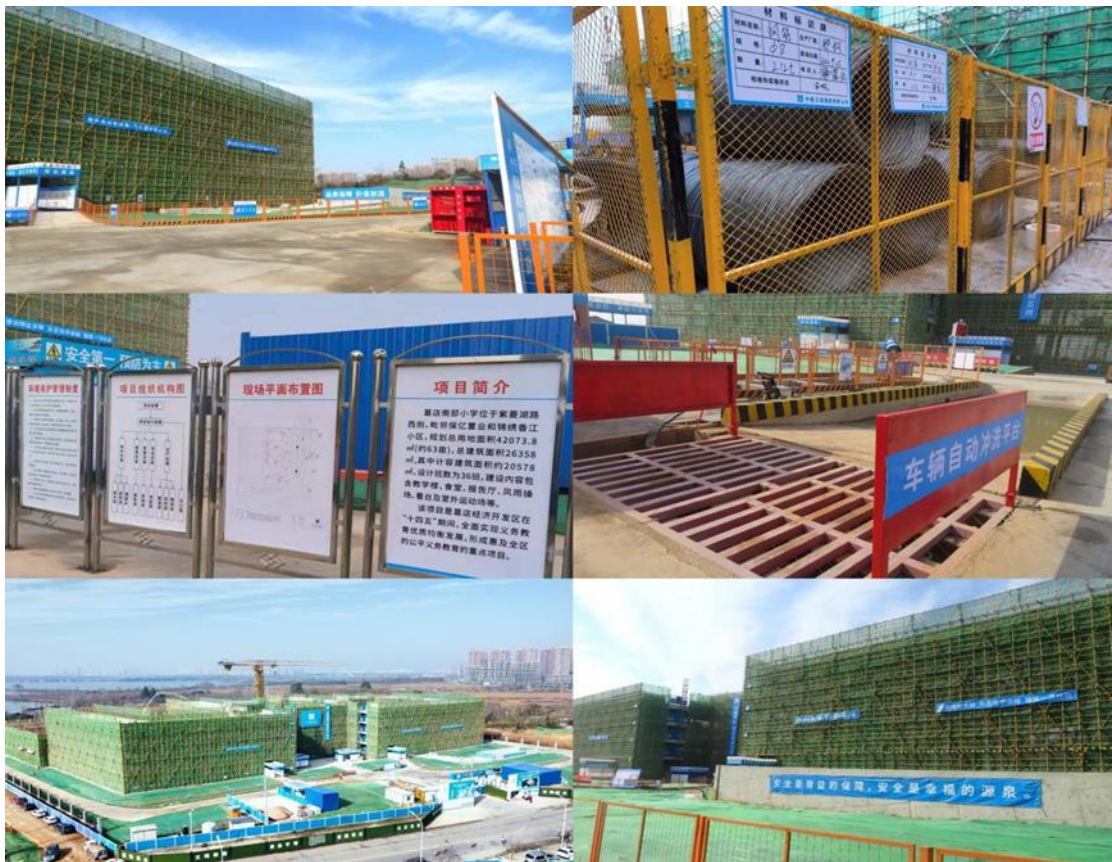
红榜一、文明施工和项目管理红榜

上榜理由：现场管理规范，安全教育、宣传全面覆盖；施工现场干净整洁，安全设施齐全；文明施工、扬尘治理“六个百分百”、“八个必须”，“四个一律”落实情况良好；塔吊等设备安装智能监控系统，落实智慧工地管理，提升项目风险预警能力。

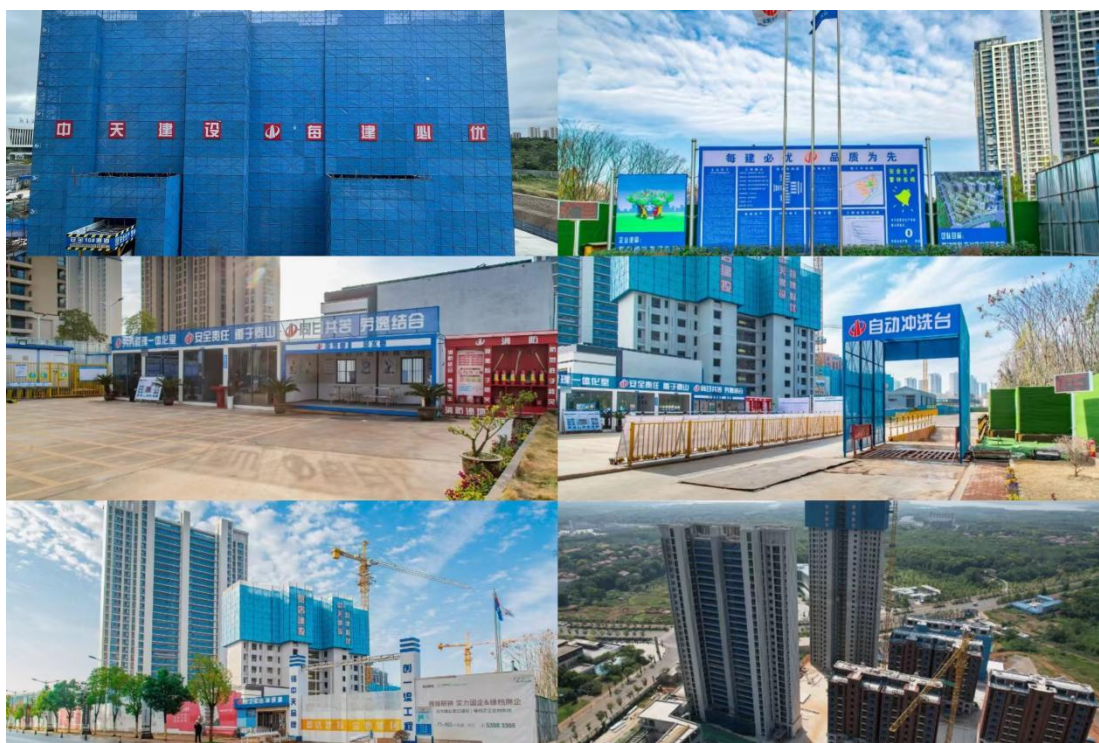
红榜二、文明施工和项目管理红榜 桂园赋一期项目

上榜理由：该项目投入资金安装外架金属防护网片，提高施工期间防护能力，安装并运用智慧工地管理系统，提升项目风险预警能力；项目部各项管理制度规范，是葛店经开区首个获得“安薪工程”荣誉的单位，施工现场安全教育、宣传全覆盖，场地干净整洁，无建筑及生活垃圾堆积；施工现场安全设施齐全；高标准落实安全文明、质量等标准化各项措施，施工现场设置工人冬季施工休息区并配备空调、饮水机等。

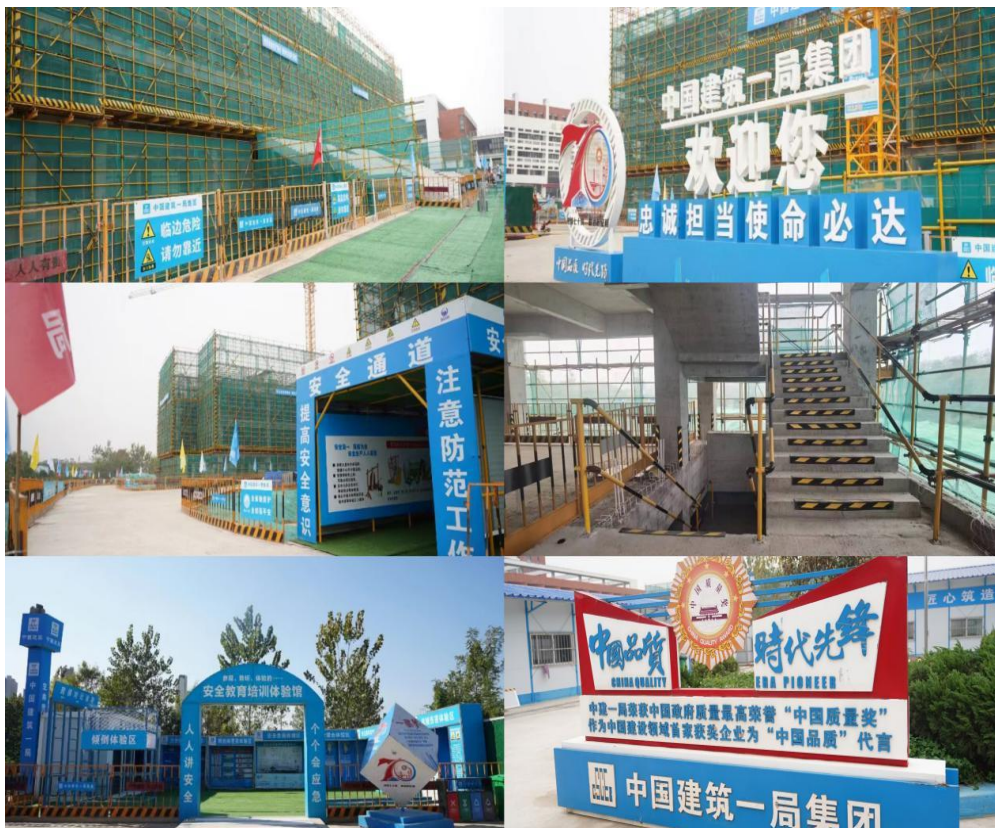
红榜三、文明施工和项目管理红榜

上榜理由：现场管理规范，安全教育、宣传全面覆盖，专门投入资金建设安全教育培训体验馆等设施，落实工地安全管理，安装并运用智慧工地管理系统，提升项目风险预警和处置能力；施工现场干净整洁，安全设施齐全；文明施工、扬尘治理“六个百分百”、“八个必须”，“四个一律”落实情况良好。

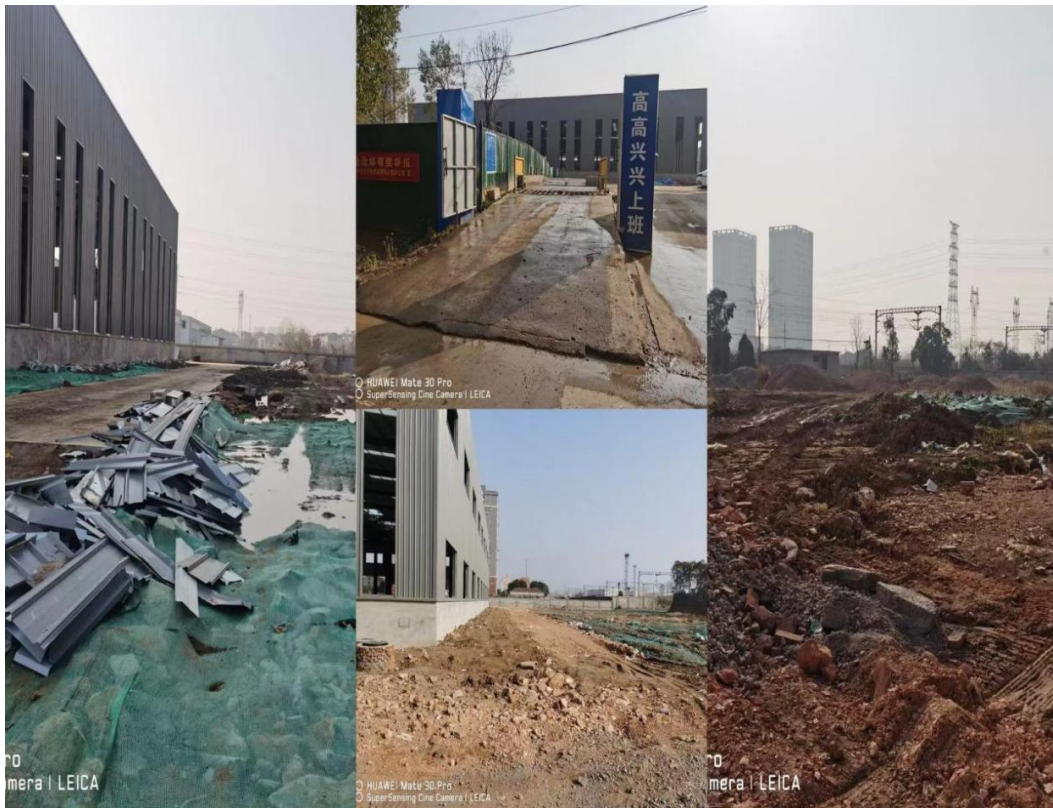
黑榜一、文明施工和项目管理黑榜 桥梁结构消能减震装置制造基地（1#厂房、2#厂房）

上榜理由：施工现场建筑垃圾随意堆放；现场裸土未覆盖；现场车辆出入时，车轮未清洗干净；文明施工、扬尘治理“六个百分百”落实情况差；无施工企业对项目开展自查的记录；未提供建设单位工程款支付担保相关凭证；质量管理疏忽（未见互检自检记录），资料不齐全。

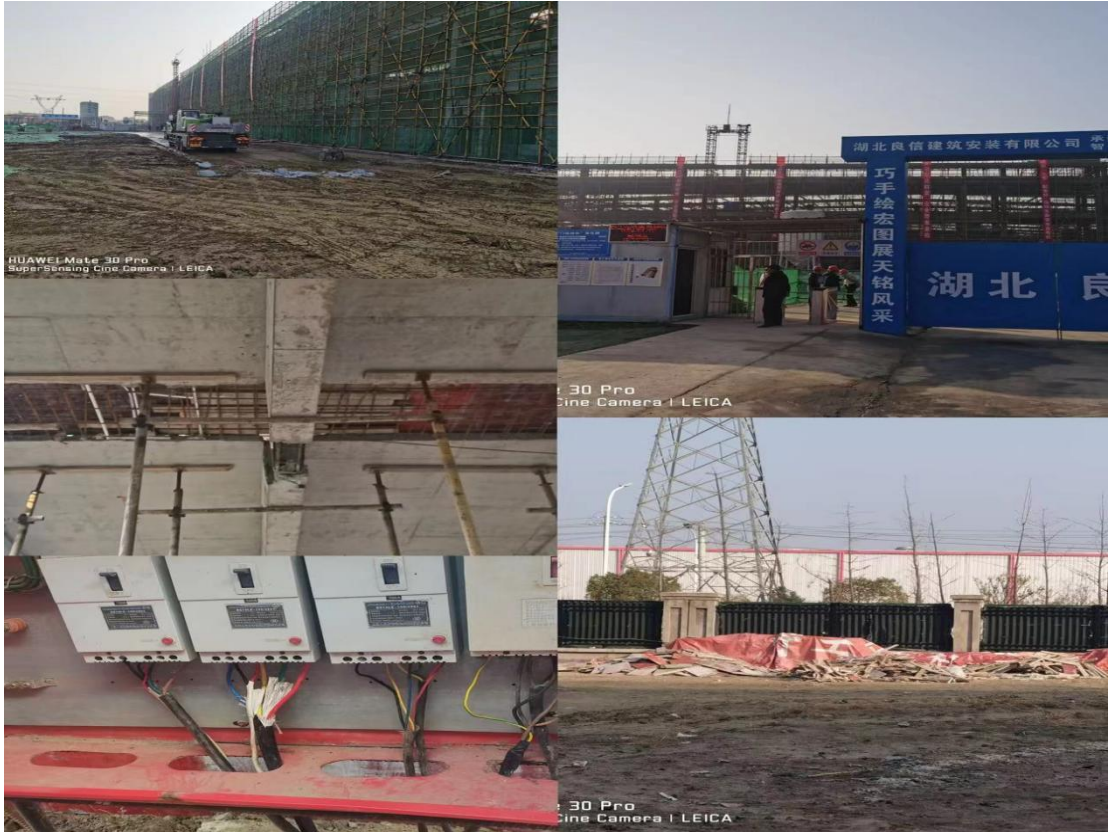
黑榜二、文明施工黑榜

上榜理由：施工现场建筑垃圾、生活垃圾未及时清运；现场裸土未覆盖；文明施工、扬尘治理“六个百分百”落实情况差；未提供建设单位工程款支付担保相关凭证；质量管理疏忽（未建立原材料进厂管理台账），资料不齐全；模板搭设（后浇带模板支撑搭设不规范）、施工用电（三级箱设置不规范，存在一闸多机现象）。

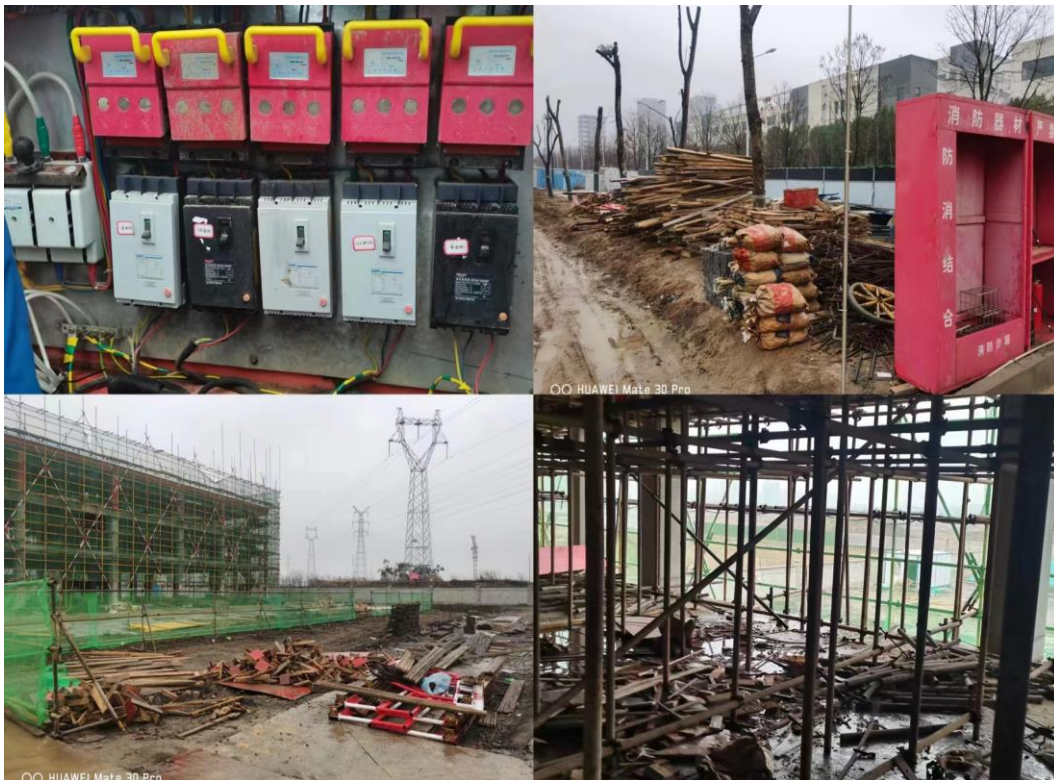
黑榜三、文明施工和项目管理黑榜

上榜理由：文明施工、扬尘治理“六个百分百”落实情况差；场地内部分裸土未覆盖；场地内大量生活、建筑垃圾未及时规整、清运；堆放木方、板材处的灭火器已失效；电梯井和水平兜网安全防护不规范；部分扫地杆、剪刀撑搭设不符合要求；未提供建设单位工程款支付担保相关凭证。
